公園遊具の安全性に関する研究

公園遊具, 安全性, 載荷実験, 剛性, 断面欠損

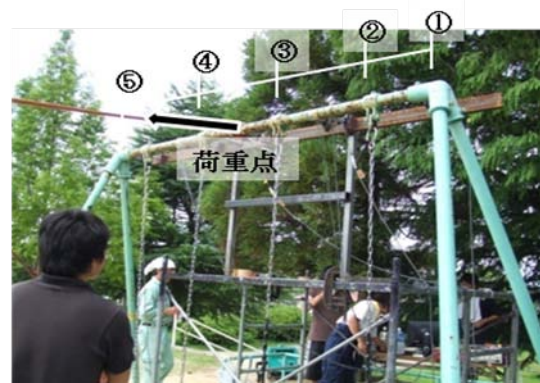
写真1 ブランコ1

上記の遊具の3か所(ブランコ1は5か所)に変位計(500 μ /mm)を設置し、水平荷重を作用させ、それぞれの位置での水平変位 δ (mm)を測定する。各取り付け位置は以下の写真に示す。
